ZODP. PROJEKTANT	VYPRACOVAL	KRESLIL
ING. VYSKOČ	ING. VONTORČÍK	ING. VONTORČÍK
KRAJ : NITRIANSKY	OKRES : KOMÁRNO	
INVESTOR : OBEC OKOLIČNÁ NA OSTROVE		
OBJEKT :		
<b>OKOLIČNÁ NA OSTROVE</b>		
<b>UZATVORENIE A REKULTIVÁCIA SKLADKY ODPADOV</b>		
OBSAH PRÍLOHY:		
DETAIL UKONČENIA MONITOROVACIEHO VRTU		
FORMÁT :	2x44	
DÁTUM :	04/2015	
STUPEŇ :	PS	
Č. ZÁKAZKY :		
MIERKA :	1:10	Č. PRÍLOHY
		E.2.3

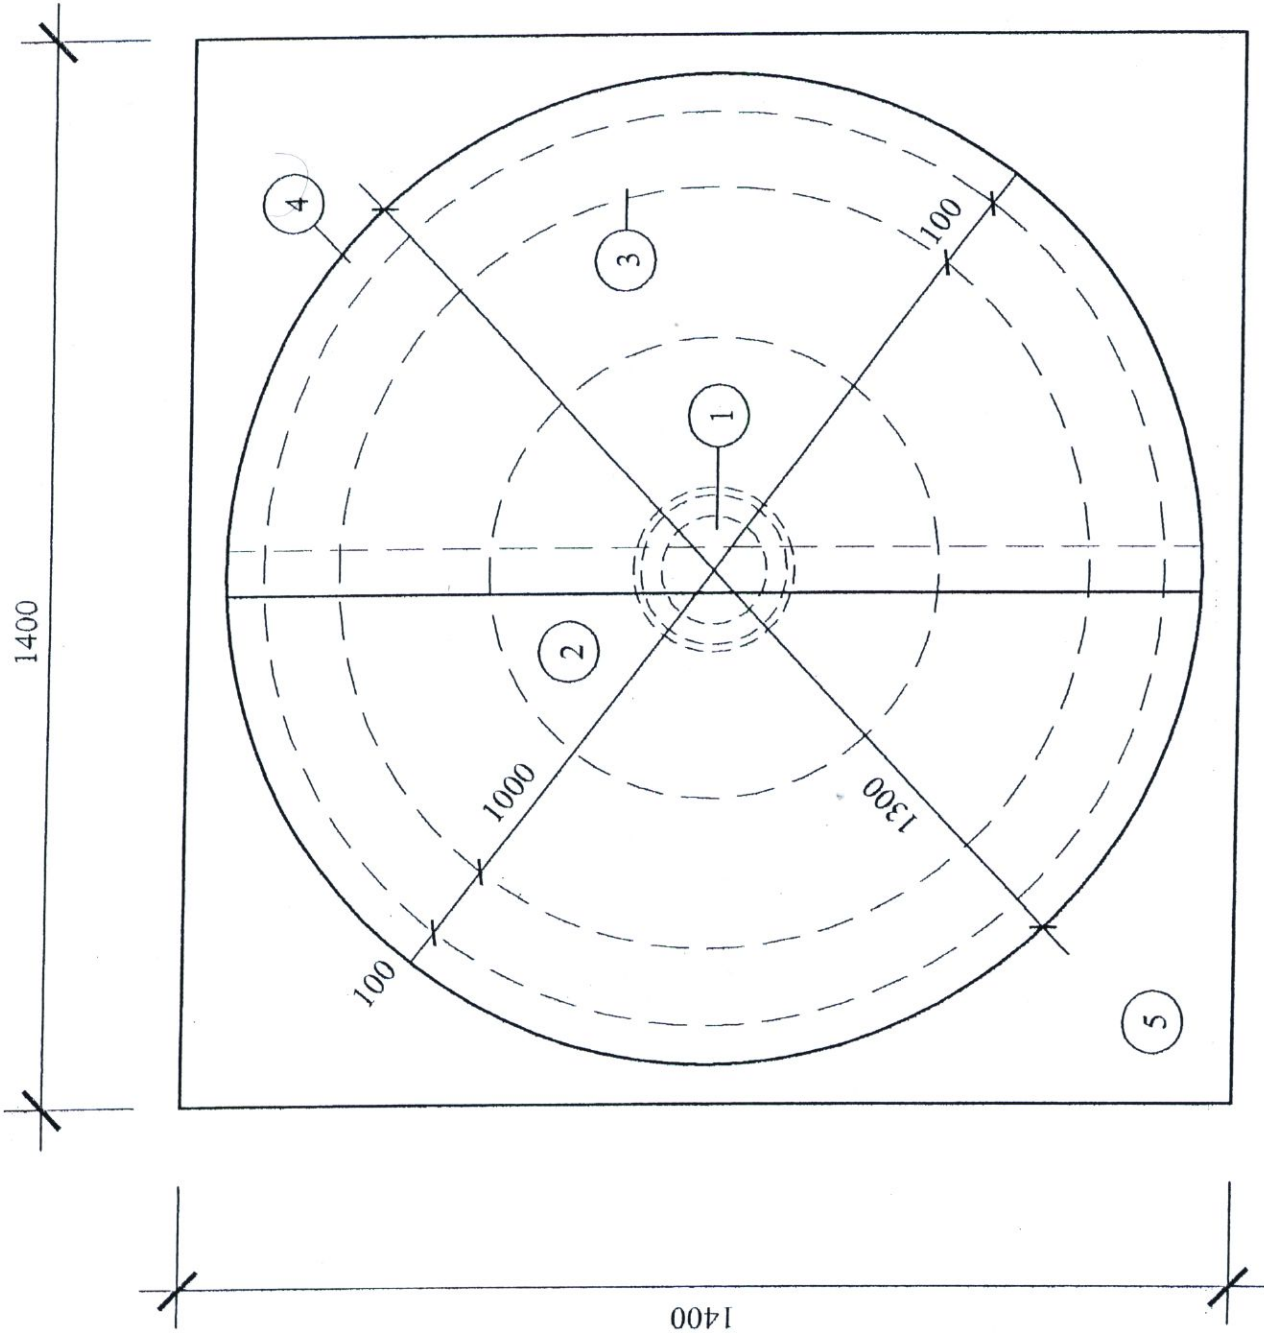
# PÔDORYS

1	MONITOROVACÍ VRT
2	OBETÓNOVANIE MONITOROVACIEHO VRTU
3	OCHRANNÁ BETÓNOVÁ SKRUŽ DN 1000
4	DVOJDIELNÝ BETÓNOVÝ KRYT
5	PODKLADNÝ BETÓN B 12,2 HR. 100 mm
6	ŠTRKOVÉ LOŽKO HR. 100 mm
7	CHRÁNIČKA OCEL. 195x3,5mm, dĺ. 1500mm
8	PAŽNICA MONITOROVACIEHO VRTU PVC DN 140 mm
